# **Priručnik za protupotresnu obnovu postojećih zidanih zgrada**

**Sveučilište u Zagrebu, Arhitektonski fakultet  
Zagreb, 2020.**

Zgrada u Ulici fra Andrije Kačića Miošića broj 22 u Zagrebu nalazi se unutar niza zgrada. Tlocrtnih je dimenzija  $L_x \times L_y \approx 24,2 \times 12,90$  m i maksimalne nadzemne visine  $H_{\text{nadzemno}} \approx 20,0$  m. Broj je etaža: Po + Pr + 3K + Pt, gdje je 3. kat izveden kao mansarda, dok je potkrovlje tavanski prostor koji se ne koristi. Visina je podrumске etaže  $H \approx 3,3$  m, visina prizemlja i katova jest  $H \approx 3,7$  m, mansarde  $H \approx 3,5$  m, a visina tavanskog prostora u sljemenu  $H \approx 4,2$  m. Konstrukcija stubišnih krakova jest plitak svod oslonjen na zidove stubišta. Raspon je krakova  $L = 3,5$  m, a širina kraka iznosi  $b = 1,45$  m. Konstrukcija podesta također su lukovi koji su oslonjeni na obodne zidove i lukove. Dimenzije podesta jesu  $L_x \times L_y \approx 1,60 \times 3,00$  m. Prostori na etažama orijentirani su istok-zapad, dok se na etaži uglavnom nalaze dvije cjeline razdvojene orijentacijom sjever-jug.

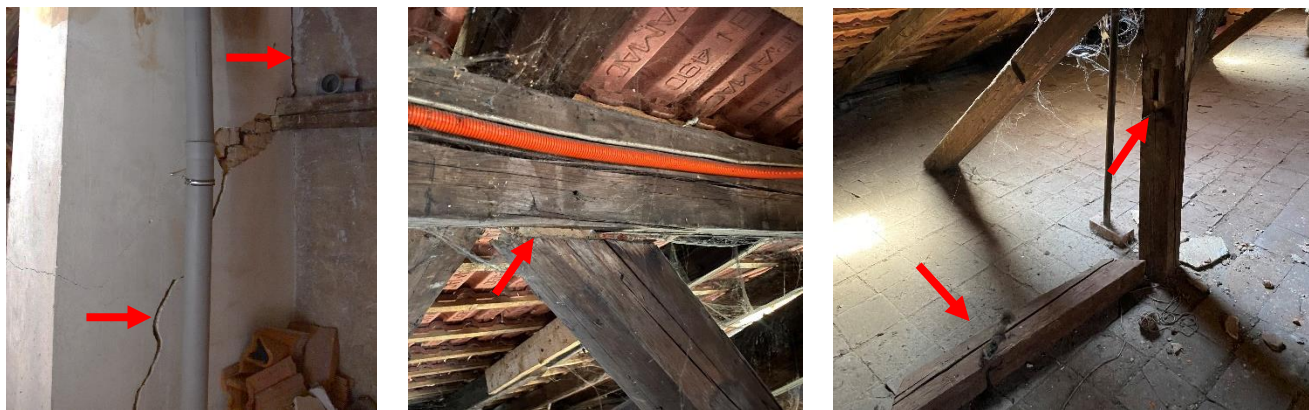
Oštećenja u tavanaskom prostoru dominantna su na dimnjacima i zabatnim zidovima. Došlo je do pomaka oba zabatna zida prema van i na tom dijelu do puknuća dimnjaka. Krovnište je pretrpjelo oštećenja na spojnim elementima poput kosnika i razupora na mjestu stupova. Vidljiva su nagnječenja elemenata i njihova destabilizacija.

Slika 5. – Oštećenja dimnjaka i/ili odvajanja zabata (lijevo), izvlačenje kosnika iz podrožnice (sredina) i ispadanje kosnika (desno)

Oštećenja u krovu nastala padom dimnjaka popravljaju se zamjenom letvi i pokrova, a povezivanje stupova, greda, kosnika i podrožnica osigurava se metalnim limovima.

Krovište se bočno stabilizira uvođenjem kosnika od dasaka ili platica u ravninu krova.

Zabatni zid u krovu pojačava se omatanjem (FRCM) i povezuje s krovnom konstrukcijom.

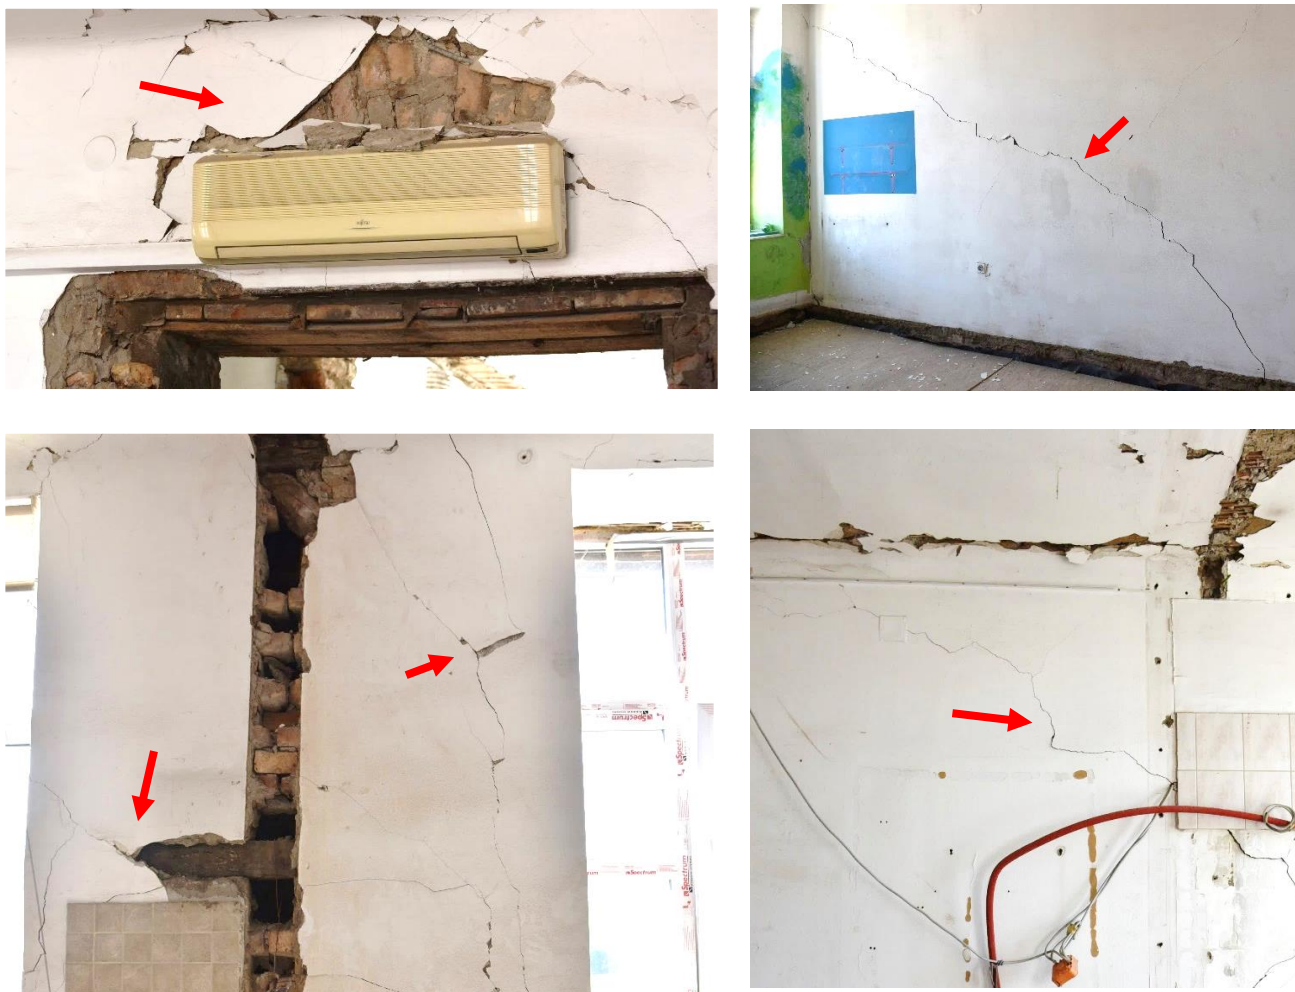
Kod sjeverne stambene jedinice važno je napomenuti da je stan u procesu adaptacije. No, uočene su dijagonalne pukotine vanjskoga zabatnog zida, stubišnog zida i unutarnjeg zida koji dijeli dvije stambene jedinice. Na uzdužnom nosivome unutarnjem zidu vidljive su pukotine nadvoja, kao i nadvoja kod ulaza u stambeni prostor. Vanjski mansardni zidovi koji su zidani kao ispuna drvene konstrukcije doživjeli su najveća oštećenja. Stropna konstrukcija ima vidljiva oštećenja podgleda. Kod pregleda južne stambene jedinice nisu vidljiva oštećenja. Razlog je tome što su zidovi južne stambene jedinice obloženi gipskartonskom oblogom i strop spušten. Može se stoga pretpostaviti da su oštećenja gotovo slična onima u sjevernoj, ali obloga ih prekriva. Detaljniji prikaz i pozicija oštećenja prikazani su u idućim poglavljima.

Slika 9. – Oštećenje nadvoja unutarnjega nosivog zida (gore lijevo), dijagonalna pukotina unutarnjeg zida (gore desno), oštećenje fasadnog zida (dolje lijevo) i oštećenje stubišnog zida (dolje desno)

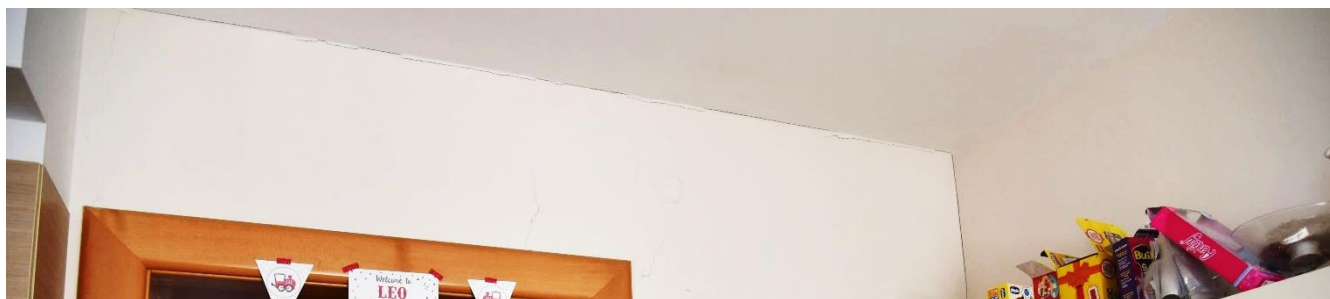
Slika 10. – Prikaz nevidljivih oštećenja u južnoj stambenoj jedinici zbog GK-obloge zidova

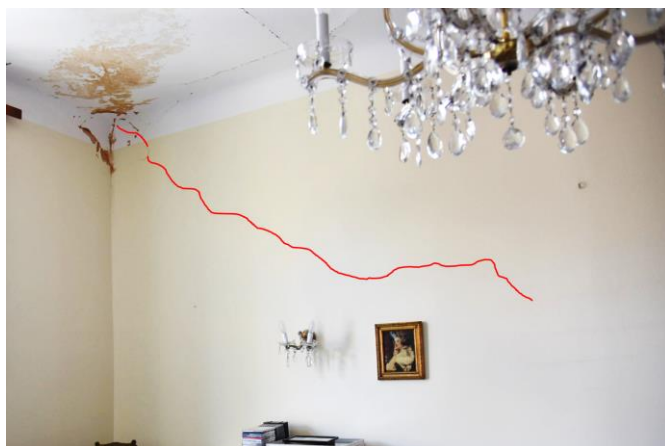
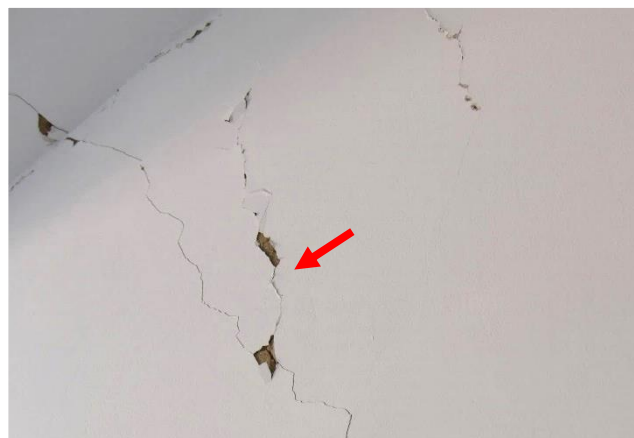
Na 2. katu nalaze se tri stambene jedinice. Sjeverna, južna, a između njih je jedna prostorija koja je zasebna stambena jedinica. Zidovi sjeverne stambene jedinice obloženi su gipskartonskom oblogom, a strop je spušten. Zbog navedenoga u sjevernom prostoru nisu uočena vidljiva oštećenja. Za pretpostaviti je da ima jednaka oštećenja kao i prostori na 2. katu koji nisu obloženi GK-oblogom. Kod izvida uočene su dijagonalne pukotine južnoga zabatnog zida, stubišnog zida i unutarnjih zidova koji dijele središnju prostoriju od južne i sjeverne stambene jedinice. Na uzdužnom nosivome unutarnjem zidu vidljive su pukotine nadvoja, kao i kod lučnih nadvoja kod ulaza u stambeni prostor, odnosno u stropu stubišta. Fasadni zidovi nisu doživjeli značajna oštećenja. Stropna konstrukcija ima vidljiva oštećenja podgleda. Detaljniji prikaz i pozicija oštećenja prikazani su u idućim poglavljima.

Slika 14. – Oštećenje južnoga zabatnog zida (lijevo), vidljive pukotine stubišnog zida (desno)

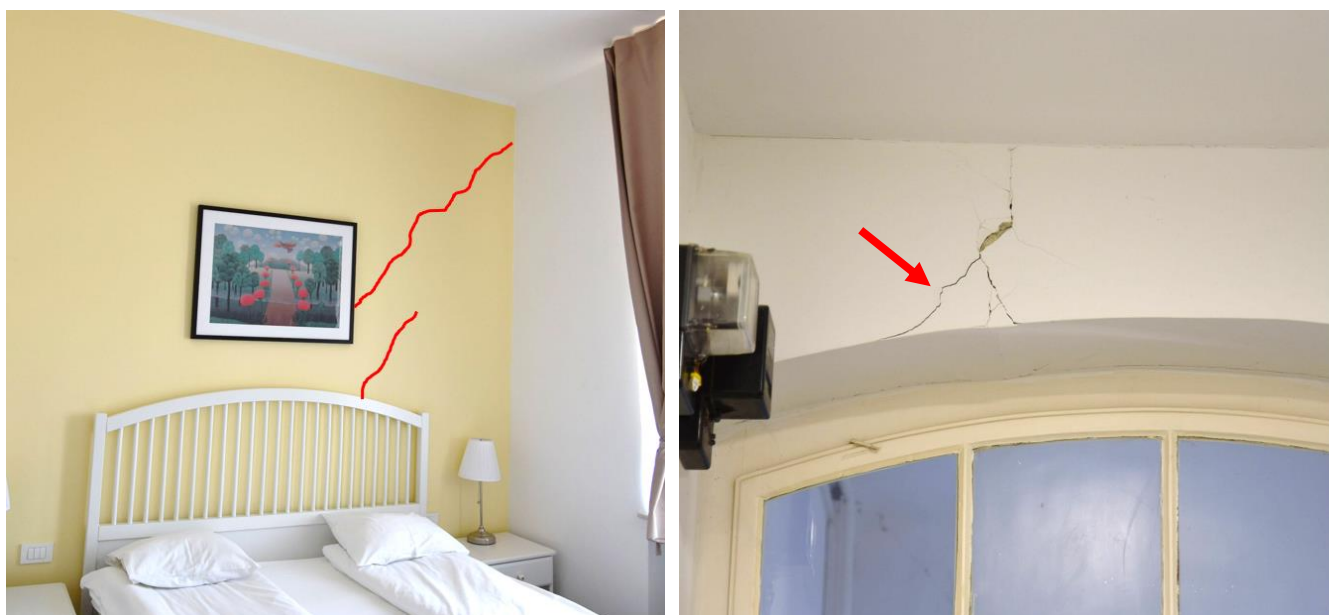
Na 1. katu nalaze se dva poslovna prostora: sjeverni i južni. Strop je spušten u objema jedinicama, zidovi nisu obloženi gipskartonskom oblogom. Kod izvida uočene su dijagonalne pukotine južnoga zabatnog zida, stubišnog zida i unutarnjeg zida između poslovnih prostora. Također su vidljive pukotine na mjestu spoja sekundarnih poprečnih zidova između prostorija. Na uzdužnom nosivome unutarnjem zidu vidljive su pukotine nadvoja, kao i kod lučnih nadvoja kod ulaza u stambeni prostor, odnosno na stropu stubišta. Širina pukotina nešto je manja nego kod zidova etaže iznad. Fasadni zidovi nisu doživjeli značajna oštećenja. Stropna konstrukcija nema vidljivih oštećenja jer je strop spušten. Detaljniji prikaz i pozicija oštećenja prikazani su u idućim poglavljima.

Slika 18. – Prikaz oštećenja južnog zabatnog zida (lijevo) i nadvoja kod ulaza u sjeverni poslovni prostor (desno)

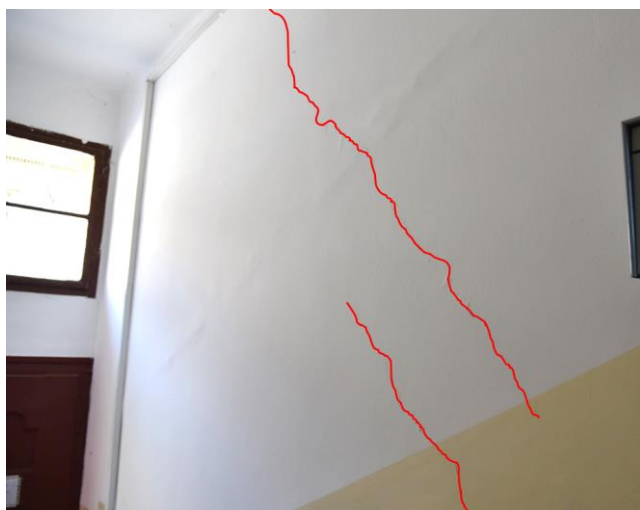
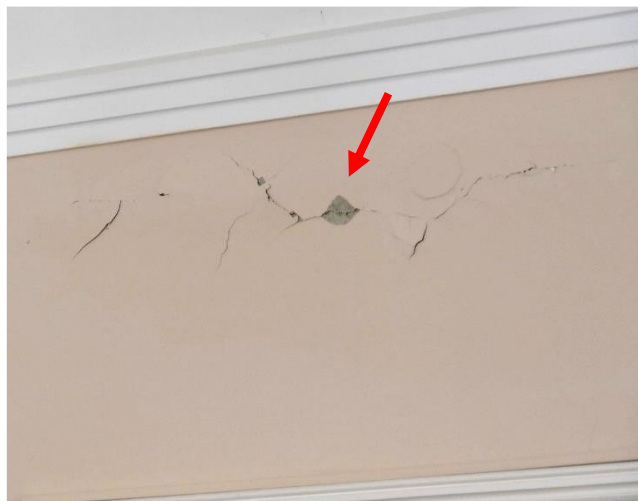
U prizemlju se nalaze stambeni i poslovni prostor. Prostori su kao dvije cjeline podijeljeni na sjevernu i južnu. Zidovi južnoga poslovnog obloženi su gipskartonskom oblogom, dok kod sjeverne stambene jedinice nisu. Zbog navedenoga u južnom prostoru nisu uočena vidljiva oštećenja. Za pretpostaviti je da ima jednaka oštećenja kao i stambeni prostor u prizemlju koji nije obložen GK-oblogom. Kod izvida uočene su pukotine ulaznoga stubišnog zida i unutarnjih pregradnih zidova sjeverne stambene jedinice. Na uzdužnom nosivome unutarnjem zidu vidljive su pukotine nadvoja, kao i kod lučnih nadvoja kod ulaza u stambeni prostor, odnosno na stropu stubišta, te poprečnih nadvoja. Širina pukotina nešto je manja nego kod zidova etaže iznad. Fasadni zidovi nisu doživjeli značajna oštećenja osim laganih pukotina u području parapeta. Stropna konstrukcija sjevernoga stambenog prostora nema velikih oštećenja osim na spoju sa zidom. Pukotine su manje širine u odnosu na etažu iznad. Detaljniji prikaz i pozicija oštećenja prikazani su u idućim poglavljima.

Slika 22. – Prikaz oštećenja uličnoga južnog stubišnog zida (lijevo) i nadvoja unutarnjeg zida u stambenom prostoru (desno)

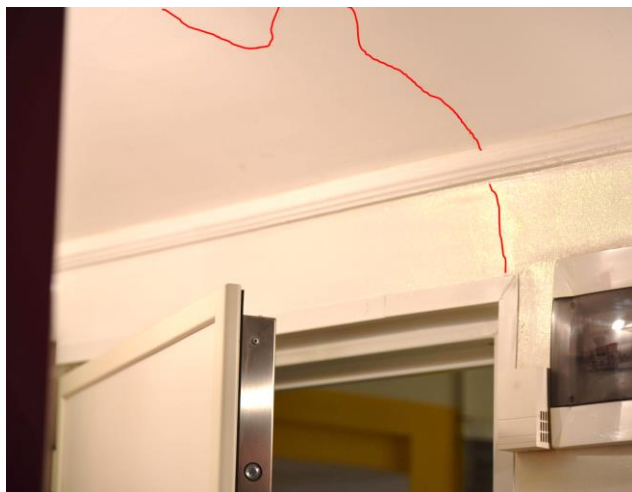
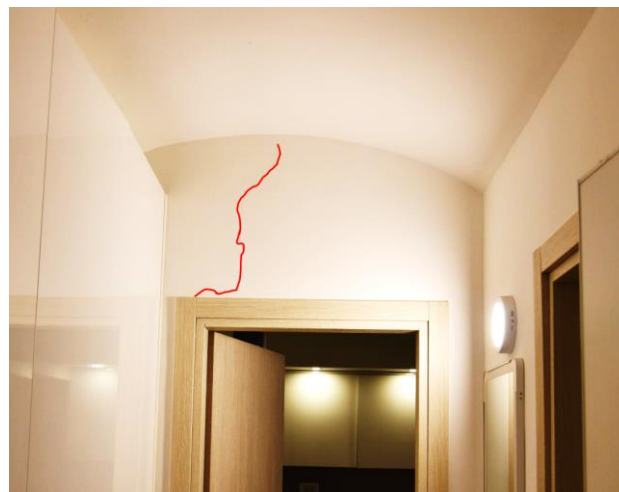
U podrumu se nalazi šest malih stambenih jedinica i spremište. Kod izvida uočene su pukotine u području nadvoja zidova. Širina pukotina vrlo je malena, što se i pretpostavljalo s obzirom na to da se radi o podzemnoj etaži. Detaljniji prikaz i pozicija oštećenja prikazani su u idućim poglavljima.

Slika 26. – Prikaz manjih oštećenja (pukotina) nadvoja zidova u podrumu
