# **Priručnik za protupotresnu obnovu postojećih zidanih zgrada**

**Sveučilište u Zagrebu, Arhitektonski fakultet  
Zagreb, 2020.**

Zgrada u Ulici fra Andrije Kačića Miošića broj 22 u Zagrebu nalazi se unutar niza zgrada. Tlocrtnih je dimenzija  $L_x \times L_y \approx 24,2 \times 12,90$  m i maksimalne nadzemne visine  $H_{\text{nadzemno}} \approx 20,0$  m. Broj je etaža: Po + Pr + 3K + Pt, gdje je 3. kat izveden kao mansarda, dok je potkrovlje tavanski prostor koji se ne koristi. Visina je podrumске etaže  $H \approx 3,3$  m, visina prizemlja i katova jest  $H \approx 3,7$  m, mansarde  $H \approx 3,5$  m, a visina tavanskog prostora u sljemenu  $H \approx 4,2$  m. Konstrukcija stubišnih krakova jest plitak svod oslonjen na zidove stubišta. Raspon je krakova  $L = 3,5$  m, a širina kraka iznosi  $b = 1,45$  m. Konstrukcija podesta također su lukovi koji su oslonjeni na obodne zidove i lukove. Dimenzije podesta jesu  $L_x \times L_y \approx 1,60 \times 3,00$  m. Prostori na etažama orijentirani su istok-zapad, dok se na etaži uglavnom nalaze dvije cjeline razdvojene orijentacijom sjever-jug.

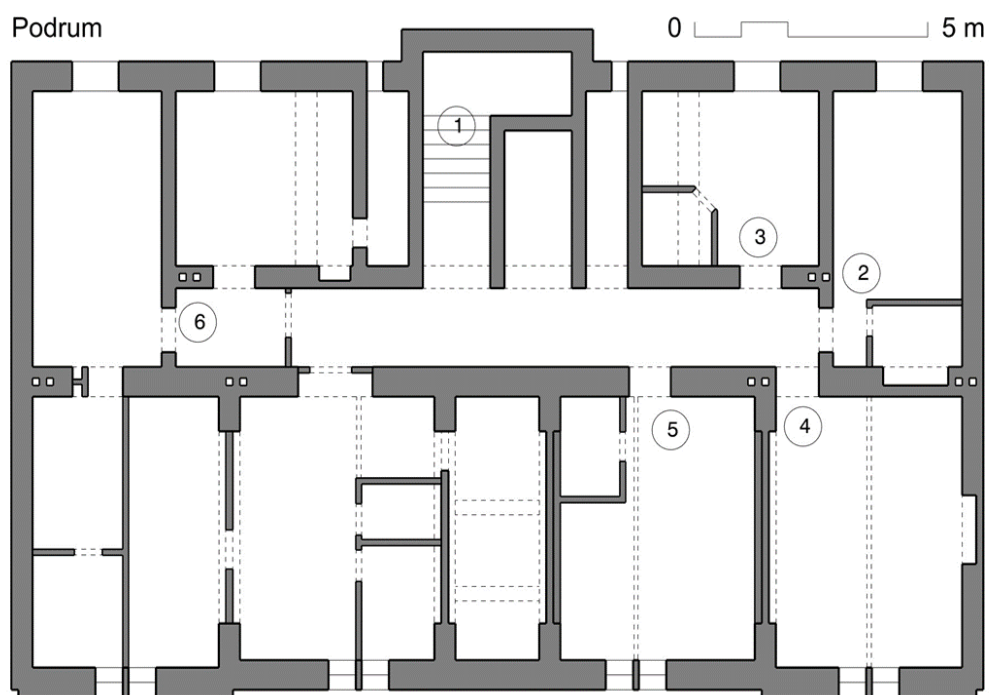
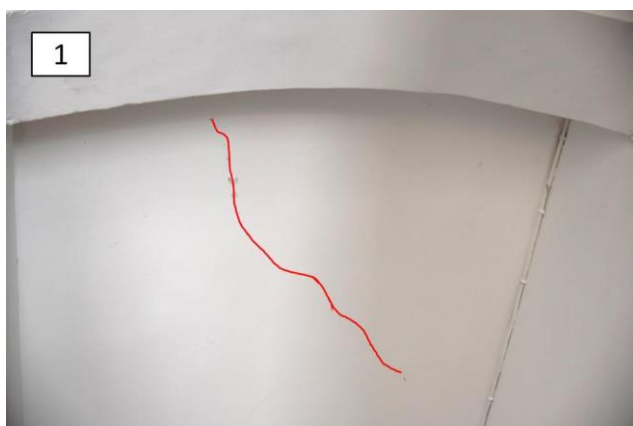
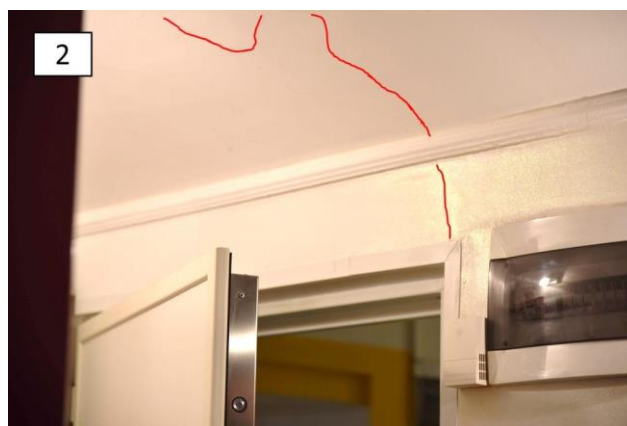
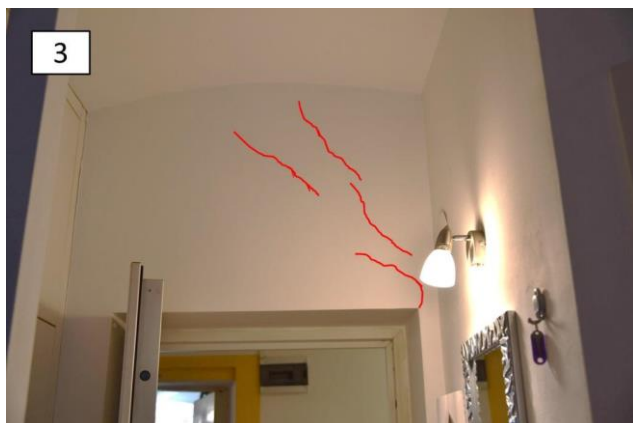
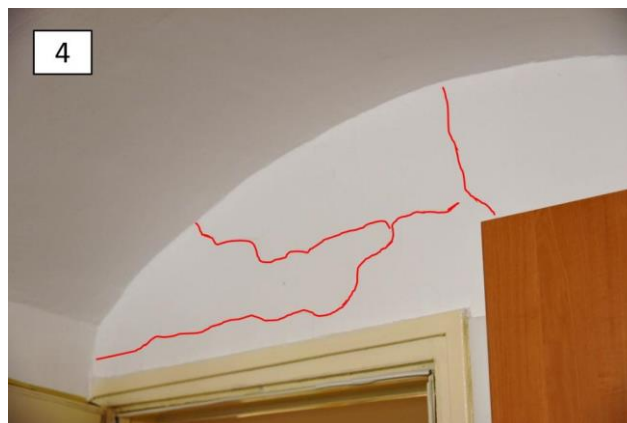
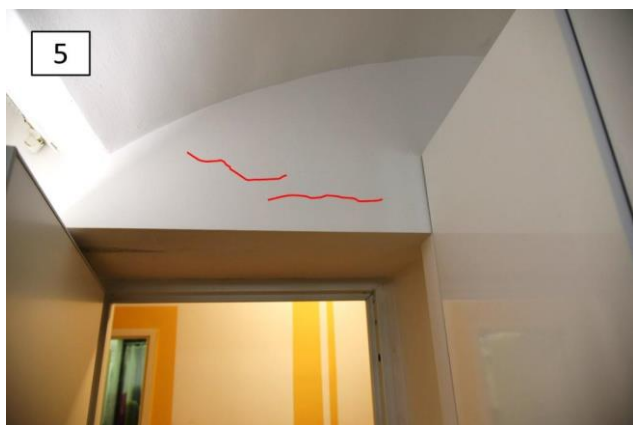
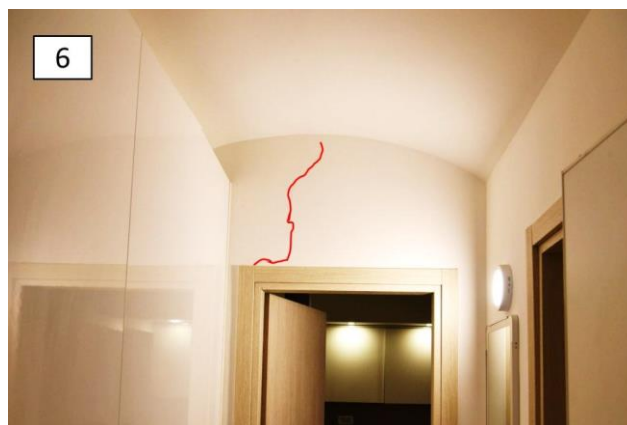
### 2.1 OŠTEĆENJA U PODRUMU

U podrumu se nalazi šest malih stambenih jedinica i spremište. Kod izvida uočene su pukotine u području nadvoja zidova. Širina pukotina vrlo je malena, što se i pretpostavljalo s obzirom na to da se radi o podzemnoj etaži. Detaljniji prikaz i pozicija oštećenja prikazani su u idućim poglavljima.

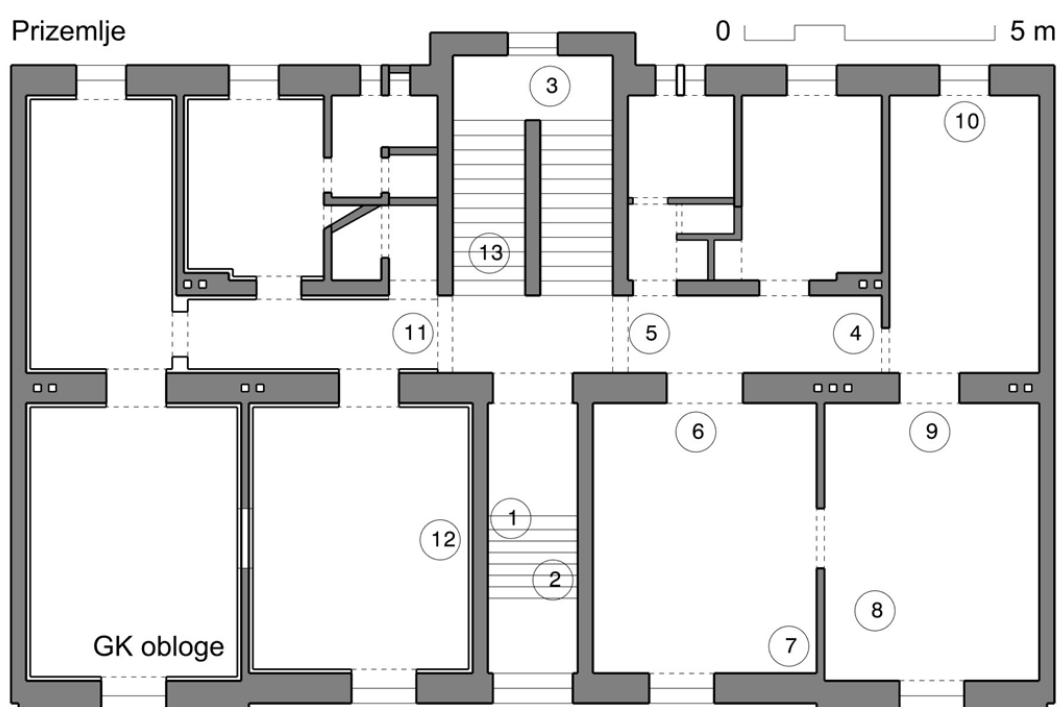
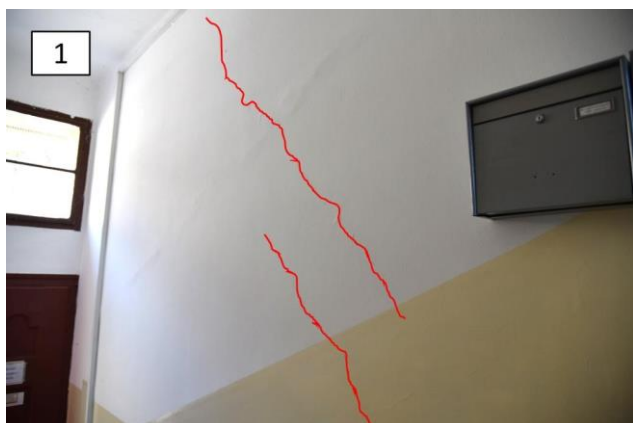
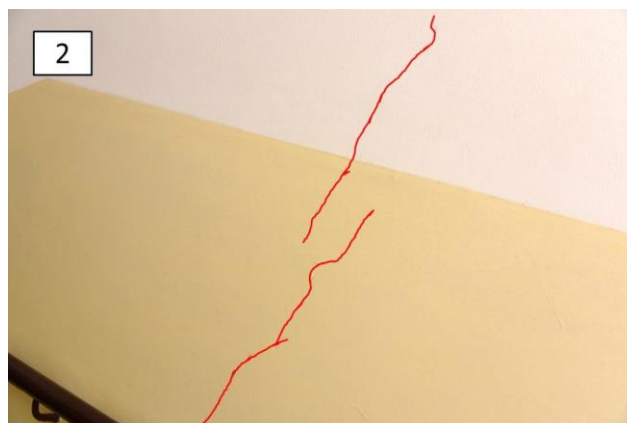
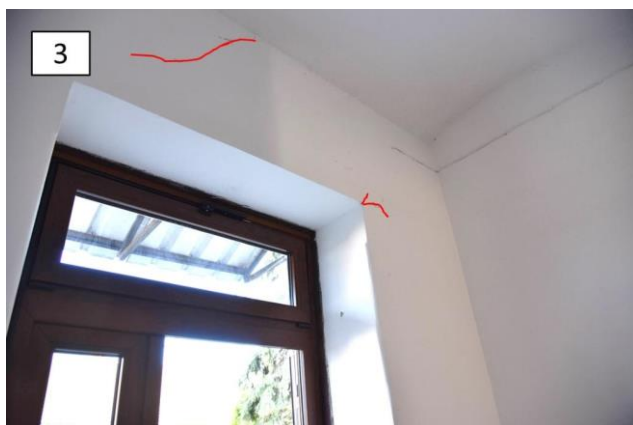
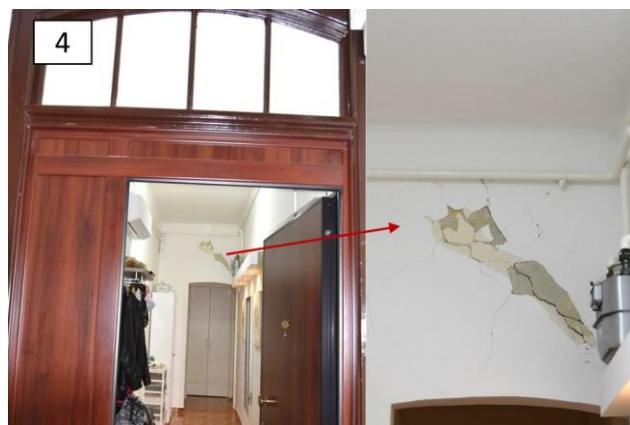
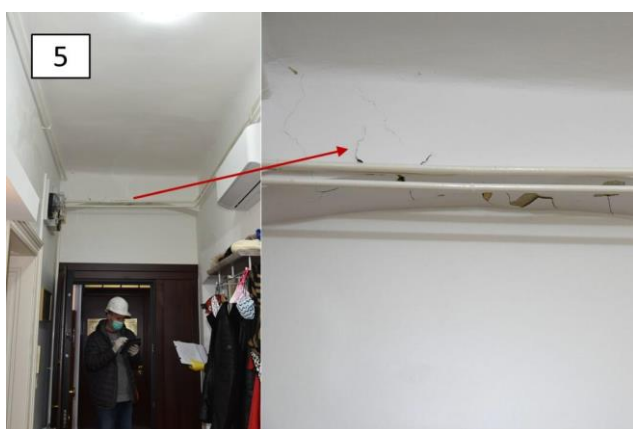
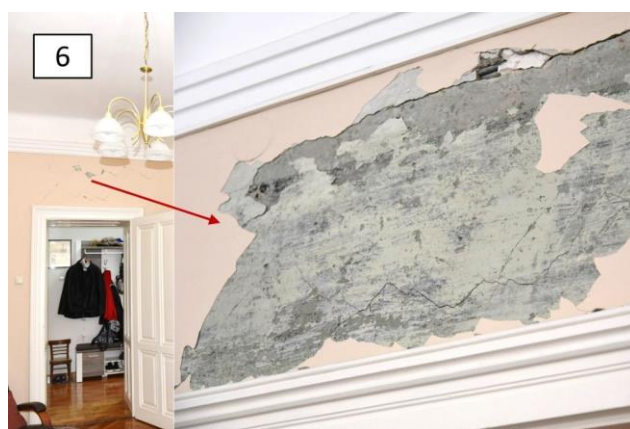
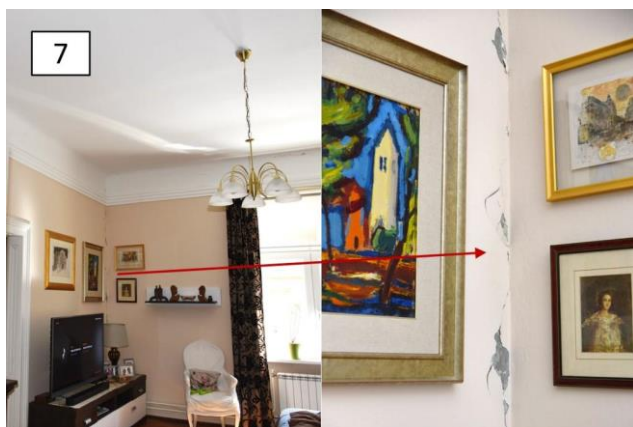
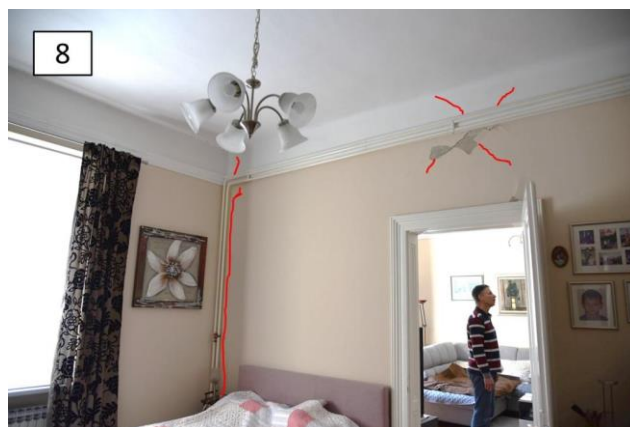
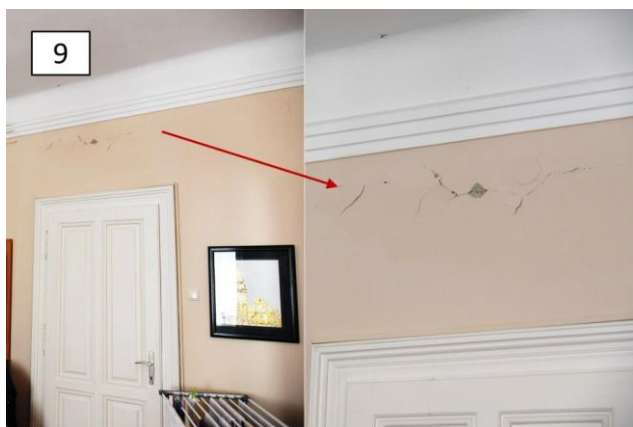
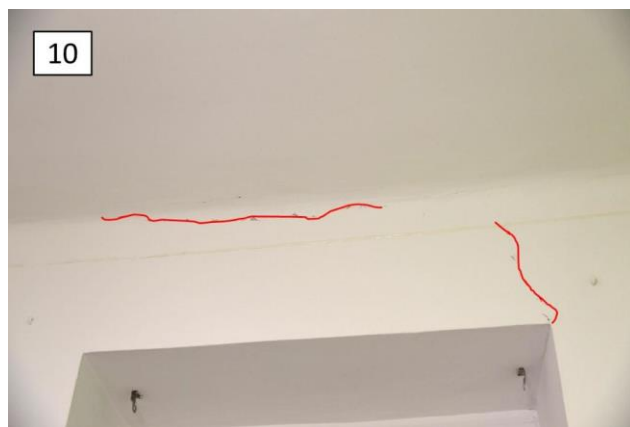
## 2.2 OŠTEĆENJA U PRIZEMLJU

U prizemlju se nalaze stambeni i poslovni prostor. Prostori su kao dvije cjeline podijeljeni na sjevernu i južnu. Zidovi južnoga poslovnog obloženi su gipskartonskom oblogom, dok kod sjeverne stambene jedinice nisu. Zbog navedenoga u južnom prostoru nisu uočena vidljiva oštećenja. Za pretpostaviti je da ima jednaka oštećenja kao i stambeni prostor u prizemlju koji nije obložen GK-oblogom. Kod izvida uočene su pukotine ulaznoga stubišnog zida i unutarnjih pregradnih zidova sjeverne stambene jedinice. Na uzdužnom nosivome unutarnjem zidu vidljive su pukotine nadvoja, kao i kod lučnih nadvoja kod ulaza u stambeni prostor, odnosno na stropu stubišta, te poprečnih nadvoja. Širina pukotina nešto je manja nego kod zidova etaže iznad. Fasadni zidovi nisu doživjeli značajna oštećenja osim laganih pukotina u području parapeta. Stropna konstrukcija sjevernoga stambenog prostora nema velikih oštećenja osim na spoju sa zidom. Pukotine su manje širine u odnosu na etažu iznad. Detaljniji prikaz i pozicija oštećenja prikazani su u idućim poglavljima.

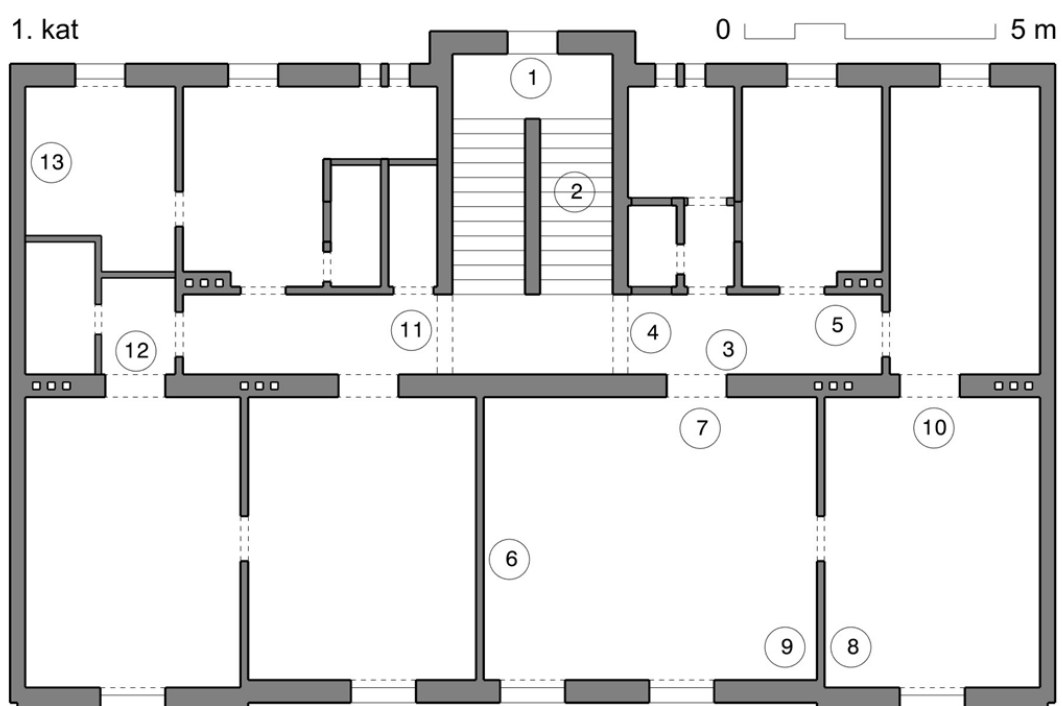
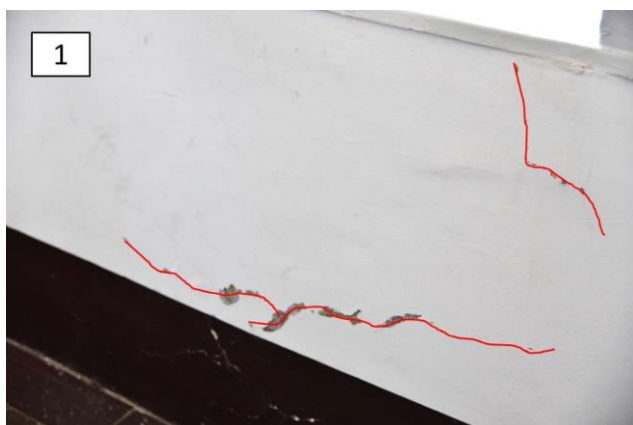
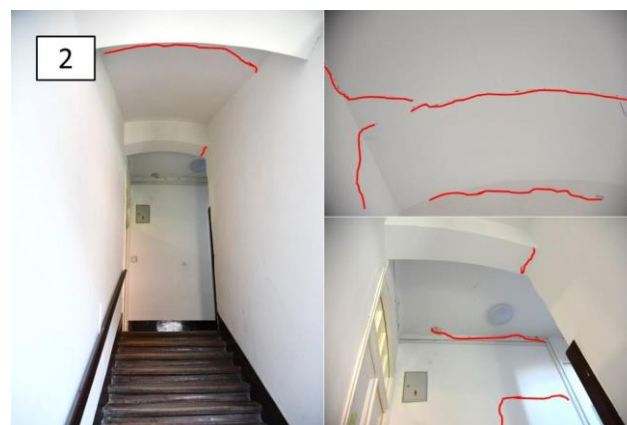
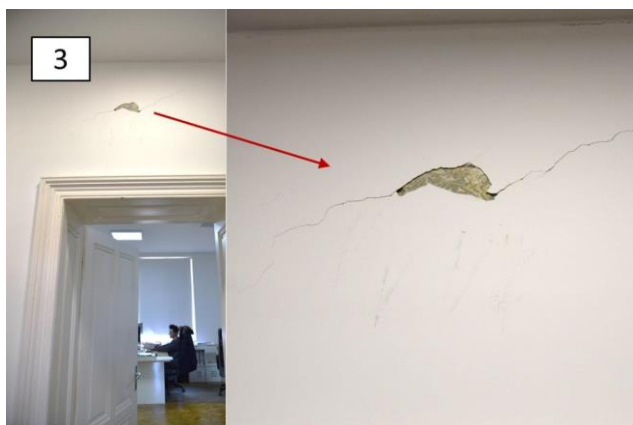
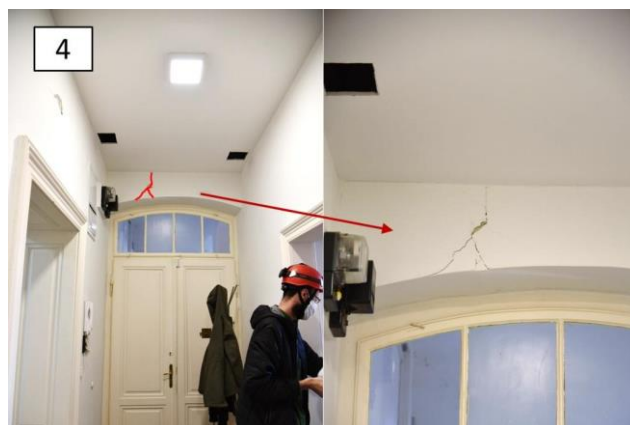
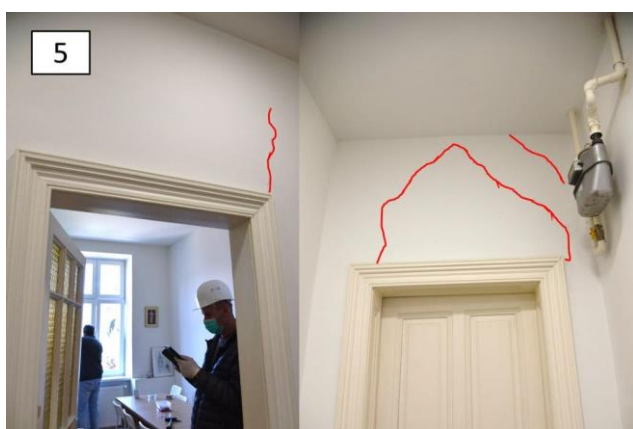
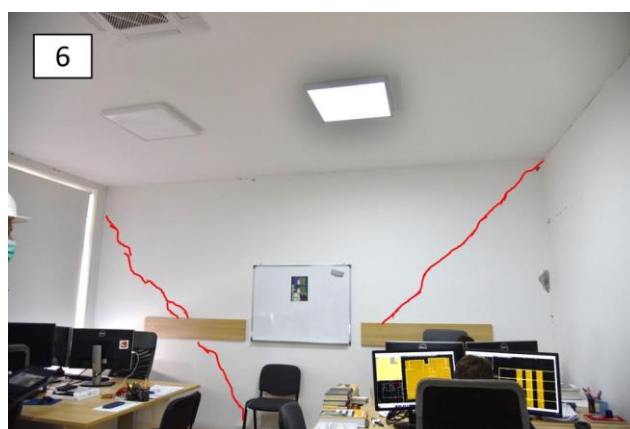
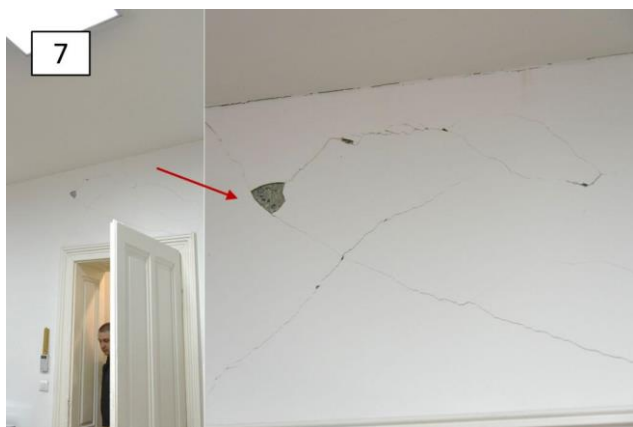
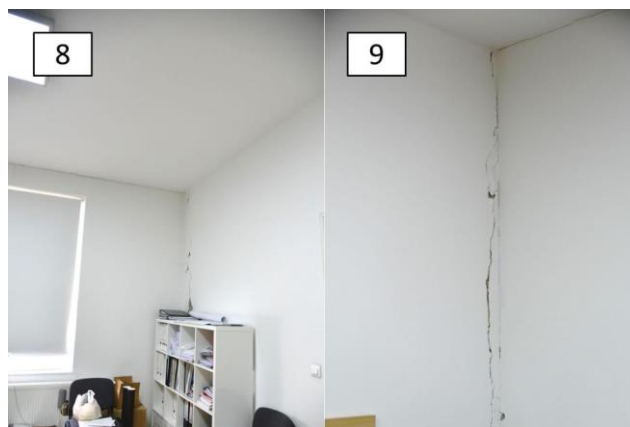
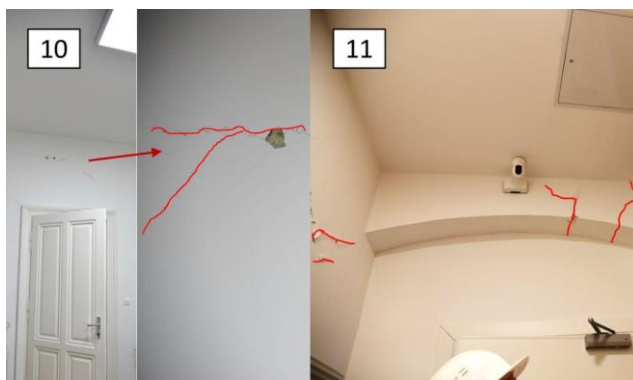
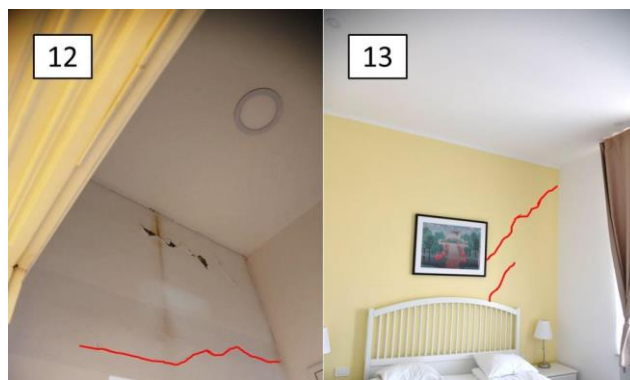
## 2.3 OŠTEĆENJA NA 1.KATU

Na 1. katu nalaze se dva poslovna prostora: sjeverni i južni. Strop je spušten u objema jedinicama, zidovi nisu obloženi gipskartonskom oblogom. Kod izvida uočene su dijagonalne pukotine južnoga zabatnog zida, stubišnog zida i unutarnjeg zida između poslovnih prostora. Također su vidljive pukotine na mjestu spoja sekundarnih poprečnih zidova između prostorija. Na uzdužnom nosivome unutarnjem zidu vidljive su pukotine nadvoja, kao i kod lučnih nadvoja kod ulaza u stambeni prostor, odnosno na stropu stubišta. Širina pukotina nešto je manja nego kod zidova etaže iznad. Fasadni zidovi nisu doživjeli značajna oštećenja. Stropna konstrukcija nema vidljivih oštećenja jer je strop spušten. Detaljniji prikaz i pozicija oštećenja prikazani su u idućim poglavljima.

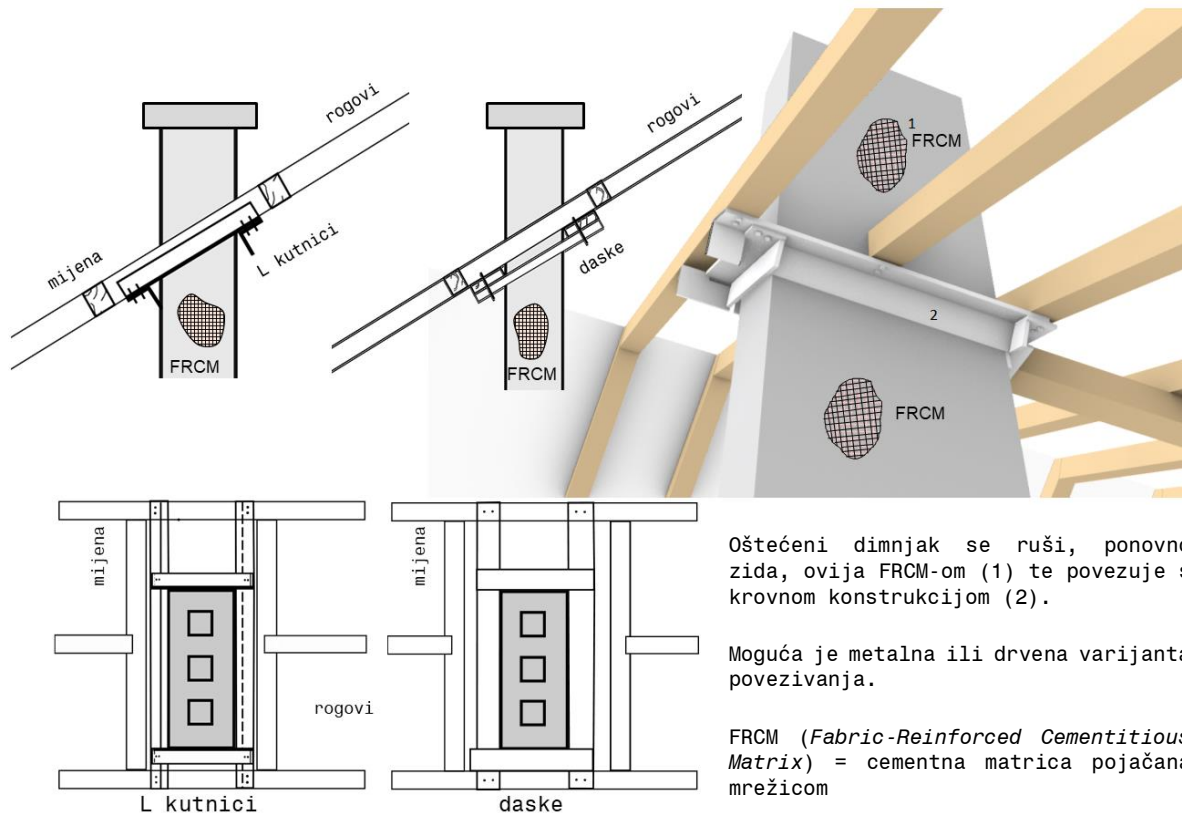
## 1-1 Rušenje zabata, dimnjaka, te njihovo ponovno zidanje i omatanje FRCM sustavom

Oštećenja u tavanaskom prostoru dominantna su na dimnjacima i zabatnim zidovima. Došlo je do pomaka oba zabatna zida prema van i na tom dijelu do puknuća dimnjaka. Krovnište je pretrpjelo oštećenja na spojnim elementima poput kosnika i razupora na mjestu stupova. Vidljiva su nagnječenja elemenata i njihova destabilizacija.

| RAZINA OBNOVE 1<br>Vraćanje u stanje prije potresa (popravak) | | | |
|---|---|---|---|
| 1-1 | Rušenje zabata, dimnjaka, te njihovo ponovno zidanje i omatanje FRGM sustavom | Osposobiti zgradu za boravak. Minimalno pojačanje klasičnim metodama koja ne zadiru značajno u stambeni prostor i konstrukciju, a kojima je cilj ponajprije riješiti nepridržane zidove i povezati konstrukciju. Ove su metode najmanje invazivne i ekonomski gledano najjeftinije. Zgrada se ovim mjerama vraća u stanje prije potresa uz dodatno poboljšanje. | Radovi se izvode prema „smjernicama“ bez statičkog proračuna. Mogući ručni proračuni pojedinih spojnih elemenata. |
